SCHLOSS
GRUBE

“Hexenhaus“

BESTAND

INSTANDSETZUNG

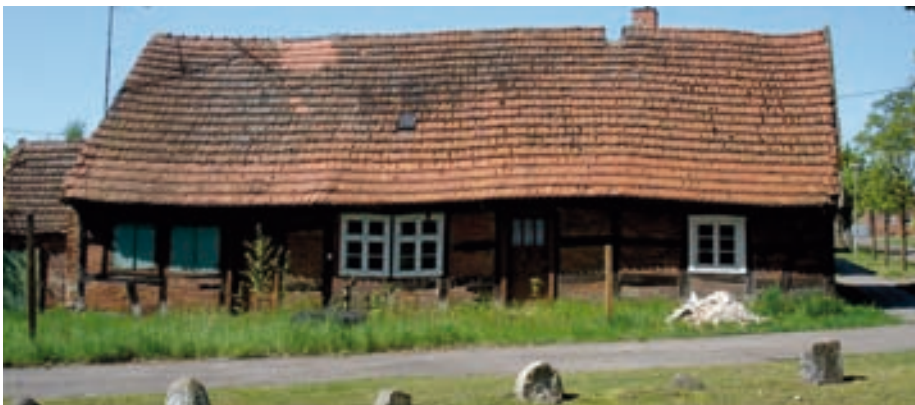
Zustand 2014

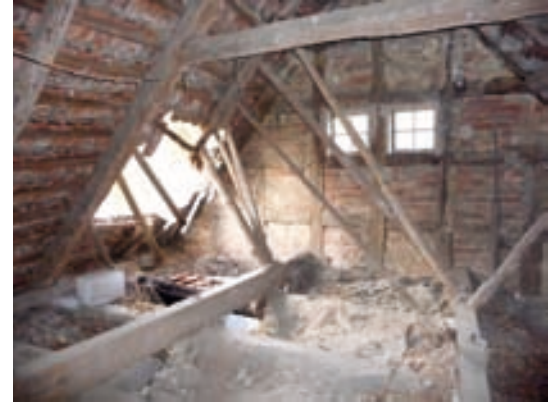
Zustand 2009 während der Notsicherung

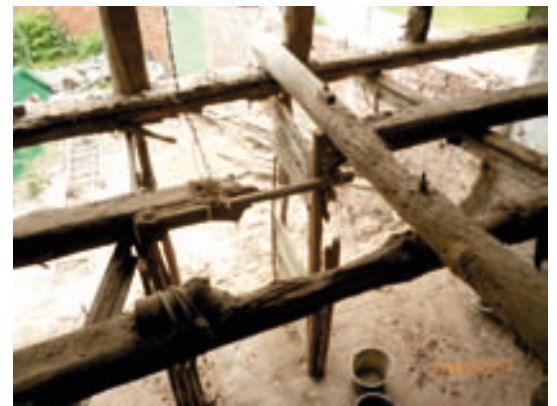
Blick ins Innere während der Sanierung

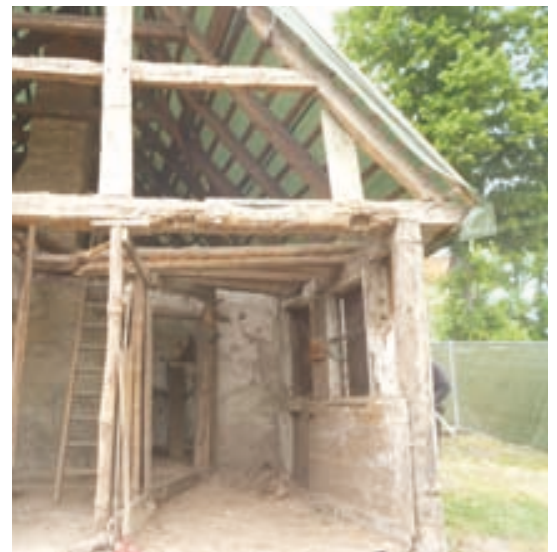
Blick ins Innere während der Sanierung

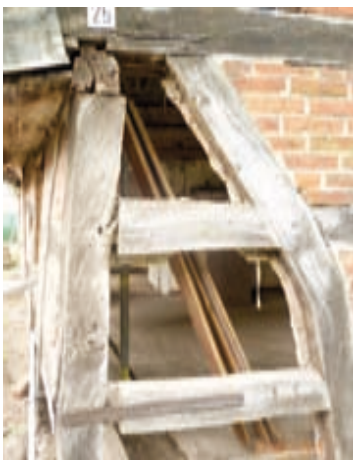
Gefach vor Überarbeitung

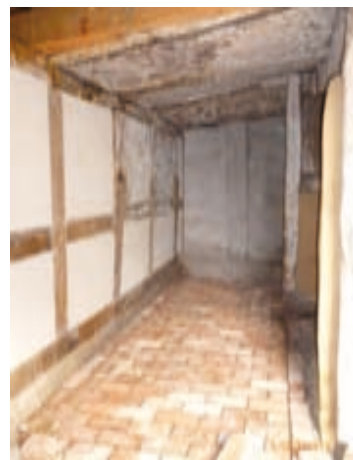
historische Lehmgefache
