SCHLOSS
GRUBE

Feierscheune

Zustand 2008

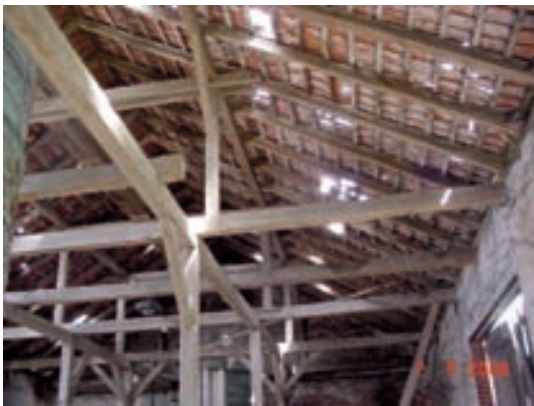
Defektes Dach

Aufgrund des ausgeprägten Schadensbildes musste das Dach nahezu vollständig erneuert werden. Nur wenige Sparren und die Pfetten konnten erhalten bleiben. Gänzlich neu erstellt werden musste das Dach hingegen im westlichen Bereich nach Rückbau der späteren Dachhöhe. Der Abtransport der Silos mittels Kran durch das geöffnete Dach zählte zu den ganz besonderen Momenten. Auch der Raumeindruck der nun leeren Scheune war überwältigend. Die großen Tore wurden neu gefertigt. Ansonsten haben wir uns bemüht, möglichst viel der alten Substanz zu erhalten. Der Putz, die Außenmauern und das innere Gebälk wurden beispielsweise nur ausgebessert. Die Scheune ist unbeheizt und wird nur von Mai bis September genutzt.

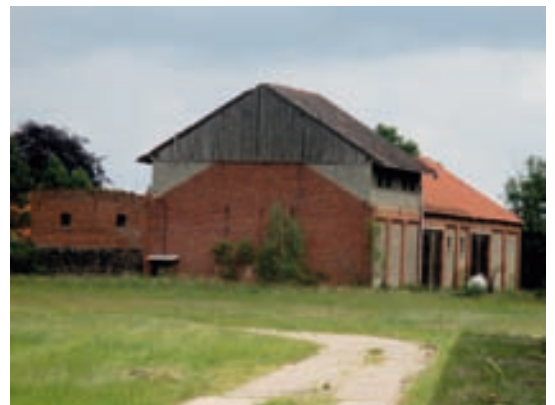
Sichtbare frühere Baustruktur - Aufstockung

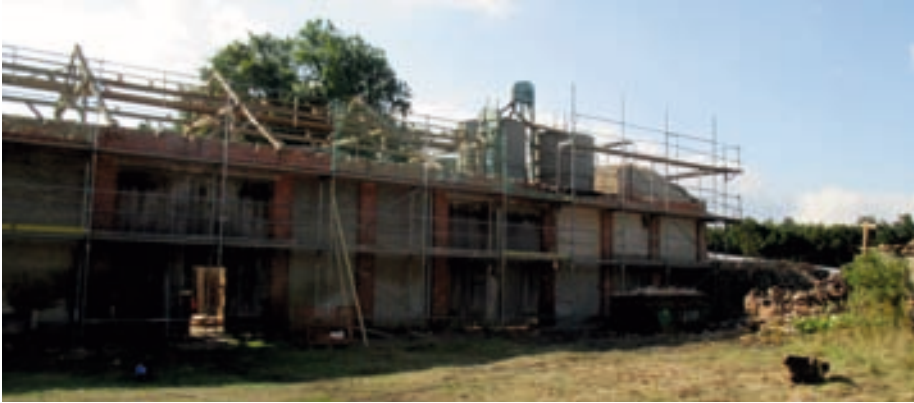
Silo Getreidespeicher mit freigelegter Dachstruktur

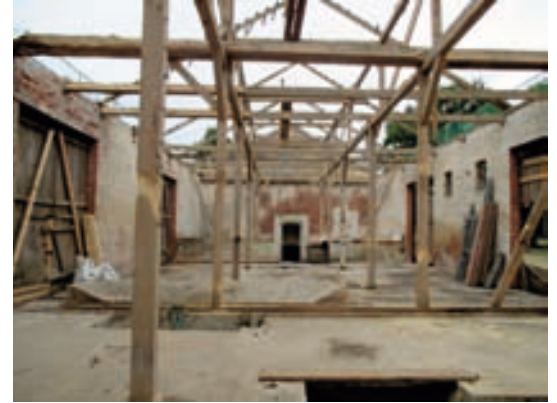
Scheune Innen entkernt

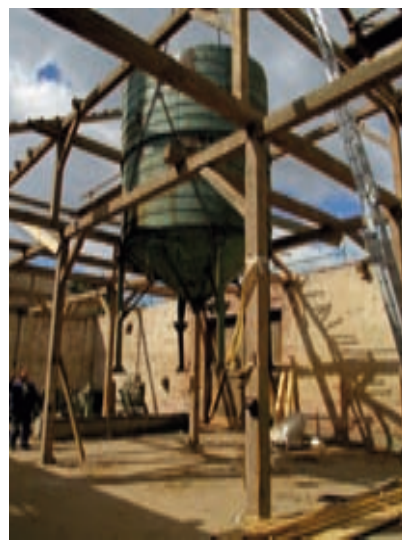
Silo Rückbau mit Kraneinsatz

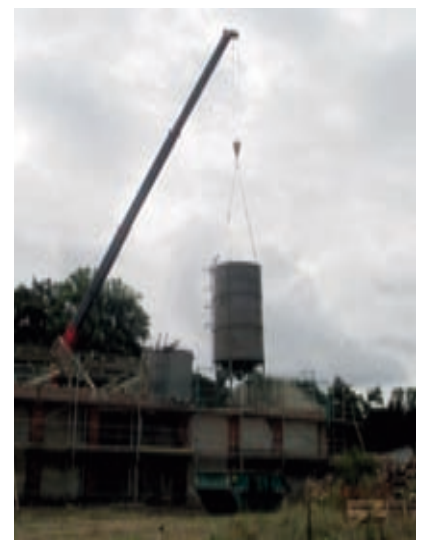
Silo Rückbau mit Kraneinsatz

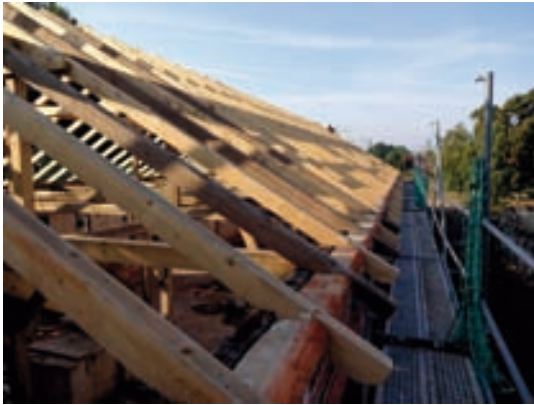
Dachstuhl mit Verwendung der restlichen Bestandssparren

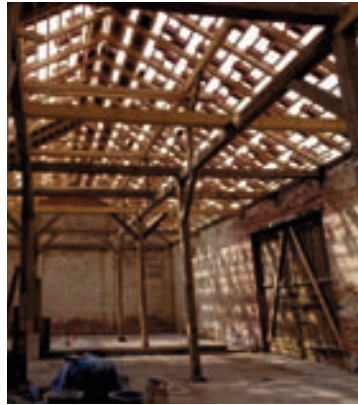
Verlegung Dachziegel

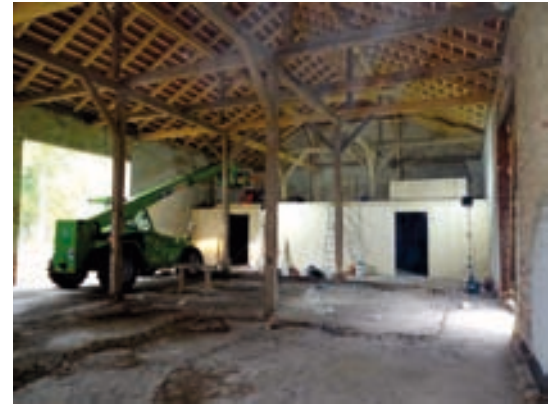
Aufbau Holzkubus aus CLT-Platten

Trotz großer Schäden im Dach und in der Dachkonstruktion war die große Siloscheune noch das am besten erhaltene Gebäude der Hofanlage. Die noch vorhandenen Silos schufen zudem eine ganz besondere Atmosphäre. Bereits von außen sichtbar war, dass die Scheune im westlichen Bereich erhöht wurde, um den Silos Platz zu bieten. Im Rahmen des Rückbaus sollte die ursprüngliche Kubatur wieder hergestellt werden. Bereits von den ersten konzeptionellen Überlegungen an war auch klar, möglichst viel offenen Raum innerhalb der Scheune zu erhalten. Selbst die Bühne war bereits vorhanden. Die neuen Funktionen wie die Sanitäranlagen und die Aufwärmküche sollten als neue Zutat klar erkennbar eingestellt werden, also ALT trifft NEU. Dafür haben wir uns für vorproduzierte Holztafeln entschieden. Bei diesen sogenannten CLT-Platten (Cross-Laminated-Timber) handelt es sich um groß dimensioniertes Brettsperrholz, sprich Vollholzplatten.

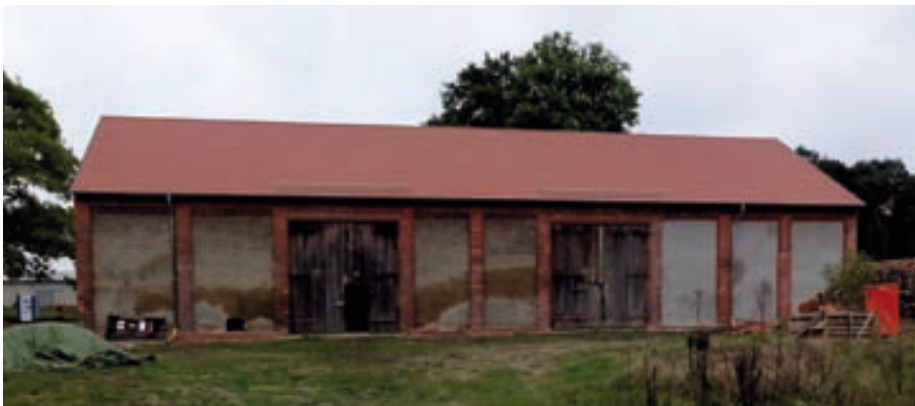
Fertigstellung Dach und verputzte bzw. ausgebesserte Wandflächen

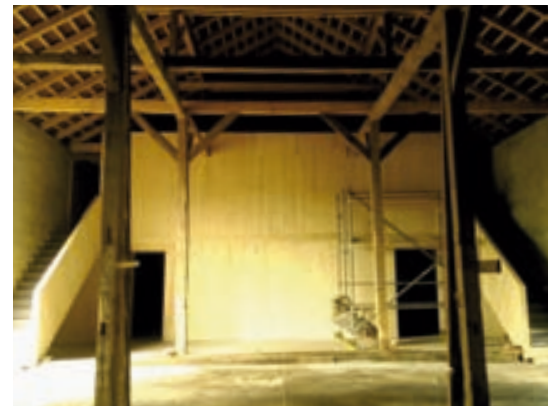
Fertigstellung Holzkubus
