Wohnhaus + Stall

RÜCKBAU

AUFBAU ALTSUBSTANZ

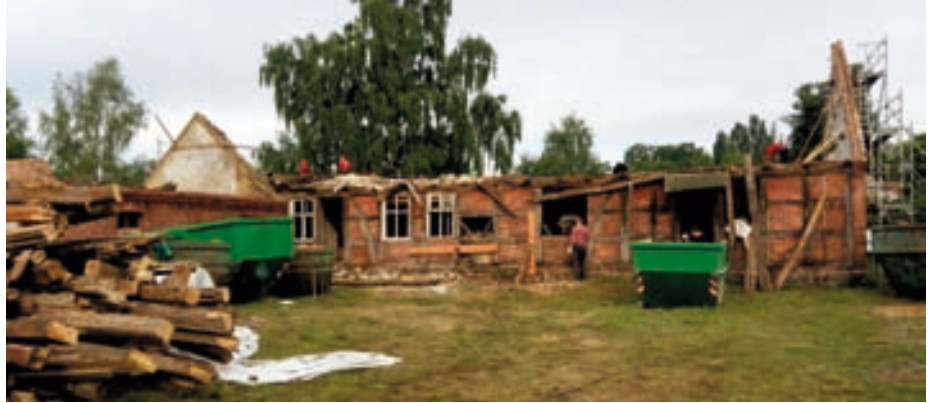
Wohnhaus Entkernung Dachgeschoss

Von Hand und mit großer Vorsicht wurden die Gebäude entschuttet und rückgebaut. Große Mengen Bauschutt kamendabei zusammen. Der regenreiche Sommer machte gerade diese Arbeiten nicht leichter. Zugleich wurden die Außenmauern und Giebel abgestützt, um ein Umkippen zu verhindern. Wieder verwendbare Baumaterialien wie Holzbalken oder Ziegelsteine wurden gesichert und gesäubert. Erst nach dieser Beräumung konnten auch exakte Aufmaße einzelner Bereiche vorgenommen werden. Dies führte auch zu kleineren Umplanungen. So wurde z.B. die Haustechnik statt wie geplant in einem Keller in einem eigens erbauten Technikraum zwischen den Gebäuden untergebracht. Hier findet sich heute die notwendige Technik für die neu errichtete Erd-Wärmepumpen-Anlage, die die Gästezimmer mit Warmwasser und Heizung versorgt.

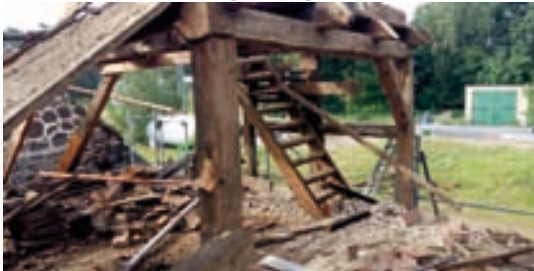
Wohnhaus + Stall rückgebaute Dächer

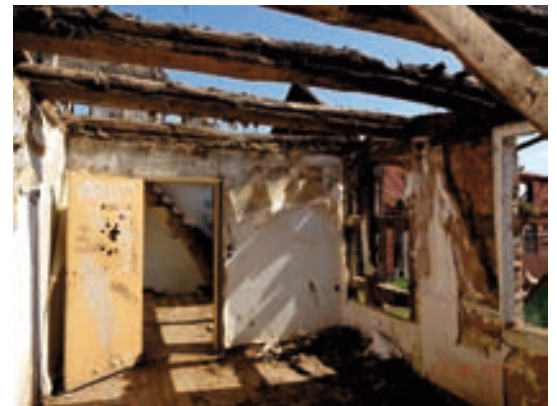
Wohnhaus Rückbau Dachgeschoss

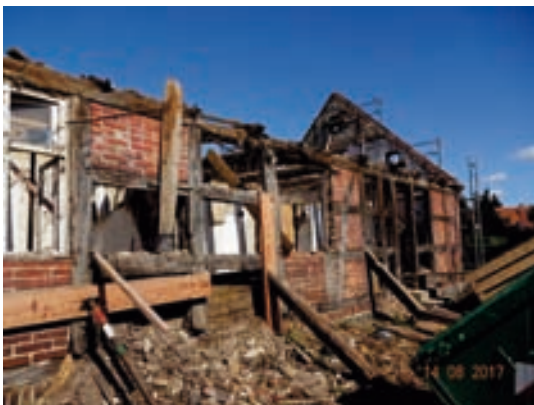
Stall entkernt

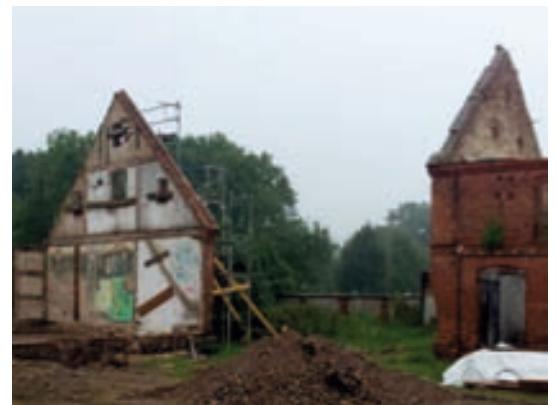
Wohnhaus Sicherung Fassade

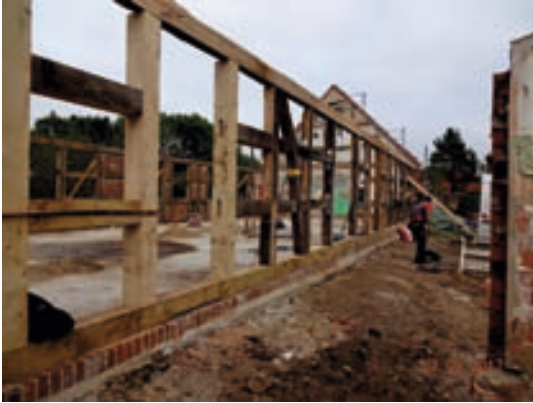
Wohnhaus Giebel freistehend

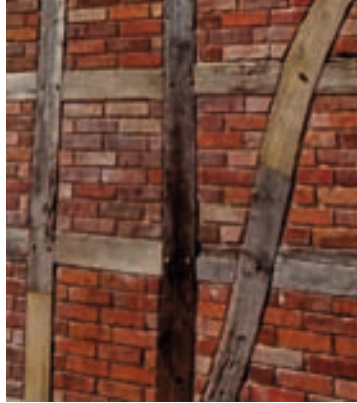
Wohnhaus Reparatur Fachwerk mit Alt+Neusubstanz

Nach der Beräumung folgte die Instandsetzung der alten Außenwände. Das Fachwerk wurde in historischer Art und Weise repariert und in Teilen neu aufgebaut. Dabei wurde das rückgebaute Altmaterial mit verwendet. Viele alte Steine konnten verwendet werden. Die beiden vorhandenen kleinen Keller des ehemaligen Wohnhauses wurden verfüllt. Zugleich wurden die neuen Leitungen im Erdreich verlegt und in beiden Gebäuden die neuen Bodenplatten erstellt.

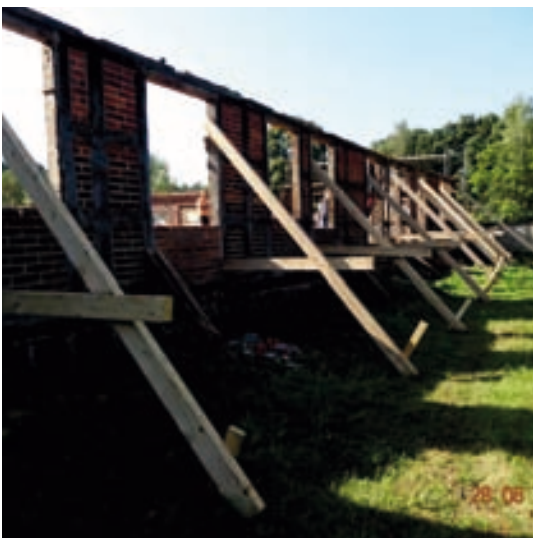
Stall entkernt mit neuer Bodenplatte

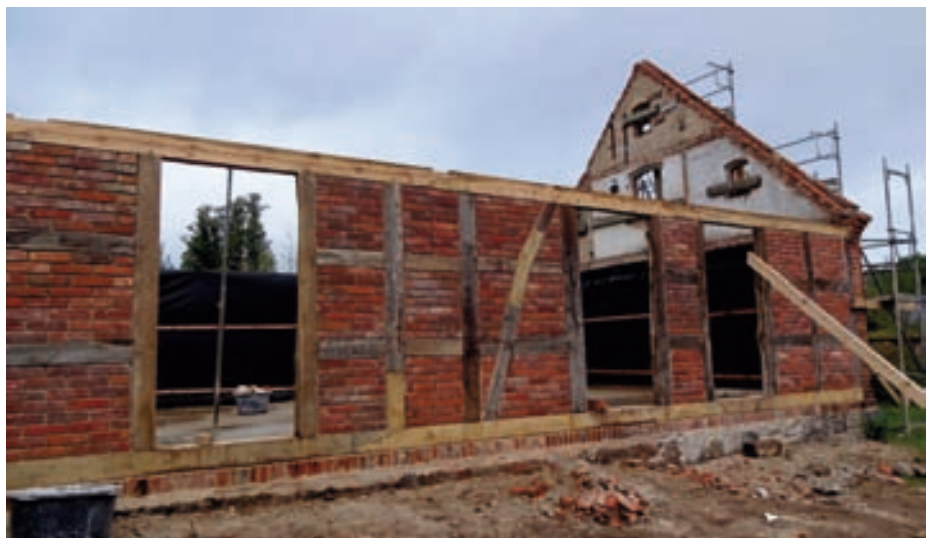
Wohnhaus Bestandsfachwerk gestützt

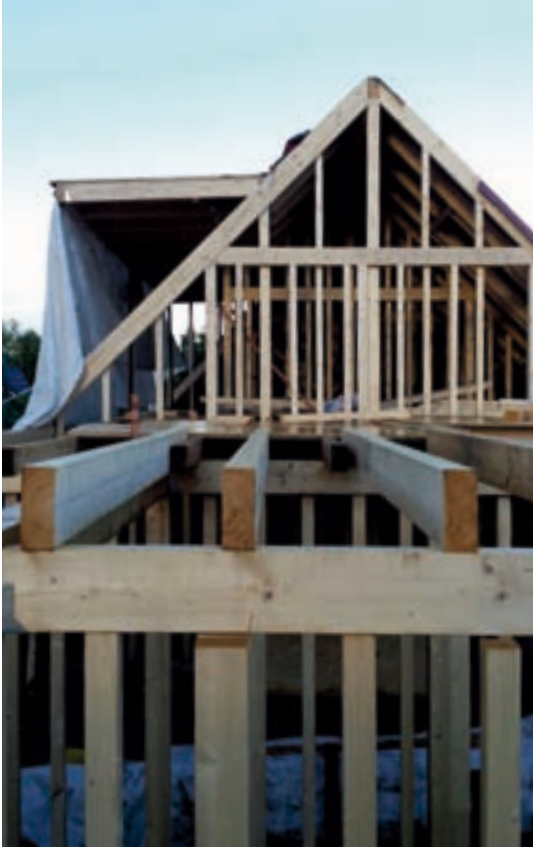
Wohnhaus: wieder aufgebaute Hoffassade

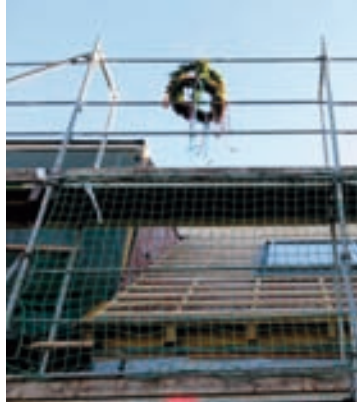
Wohnhaus neue Holzständerwand

Im nächsten Schritt wurden jeweils die neuen Gebäude in die alten Hüllen eingestellt. Diese sind gänzlich in Holzbauweise errichtet und stellen auch faktisch eigenständige Gebäude dar. Sie sind mittels eines Luftraums von den alten Mauern getrennt. Alle neuen Elemente wie z.B. Fenster finden sich in dieser neuen Ebene. Die Altsubstanz ist somit quasi eine vorgestellte Fassade.

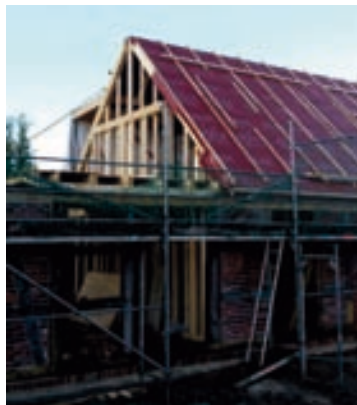
Stall neues Ständerwerk

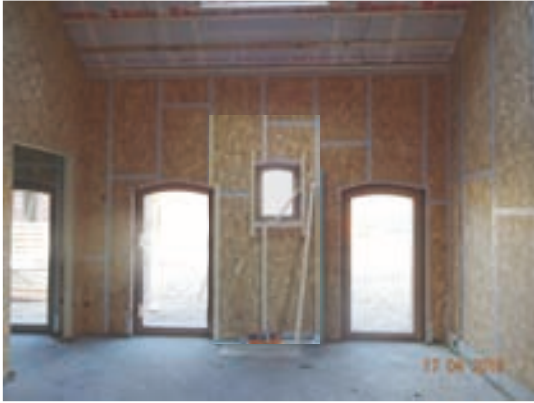
Wohnhaus Hofseite - Stellung der Innenwände

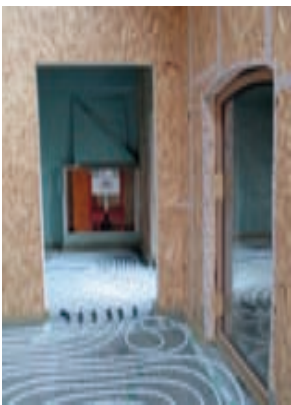
Sanitärinstallationen

Über den Winter bis ins Frühjahr erfolgte der Innenausbau. Unzählige Sonderlösungen und Einzelanfertigungen sorgten für großen Aufwand aber auch spannende Ergebnisse. Neben diesen Arbeiten auf der Baustelle wurde parallel das Innenraumkonzept inklusive der Farben und Möblierung detailliert.
