SCHLOSS
GRUBE

KONZEPT

1.+2. BAUABSCHNITT

3.+4. BAUABSCHNITT

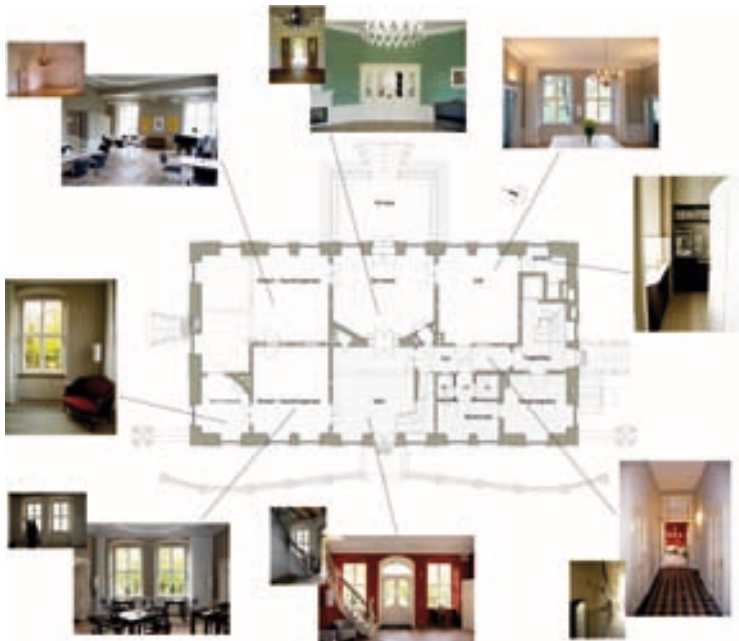
Grundriss Erdgeschoss mit Raumdetails 2007/2009

Das Erdgeschoss ist der zentrale und öffentliche Teil des Hauses. Die Räumlichkeiten lassen sich neben dem Café- und Restaurantbetrieb u.a. für Ausstellungen, Konzerte und Tagungen nutzen. Neben historischer Substanz findet sich im Schloss Grube moderne Technik. Die Beheizung erfolgt über Wandflächenheizungen, die Wärmeerzeugung über eine Luft-Wärmepumpe. Es wurden sowohl ein Personalausgang als auch ein Speisenaufzug eingebaut.

Der erste Bauabschnitt in den Jahren 2008 und 2009 war der aufwändigste der vier Bauabschnitte. Es wurde die gesamte Statik des Hauses ertüchtigt. Die wenigen vorgefundenen historischen Fenster wurden aufgearbeitet und zusammen mit neuen Winterfenstern eingesetzt. Die Dachgauben wurden nach aufwändiger Spurensuche wieder hergestellt. Das Dach und die Fassade sind in historischer Art und Weise erneuert worden. Im Inneren wurden das Erdgeschoss und Teile des Kellers saniert.

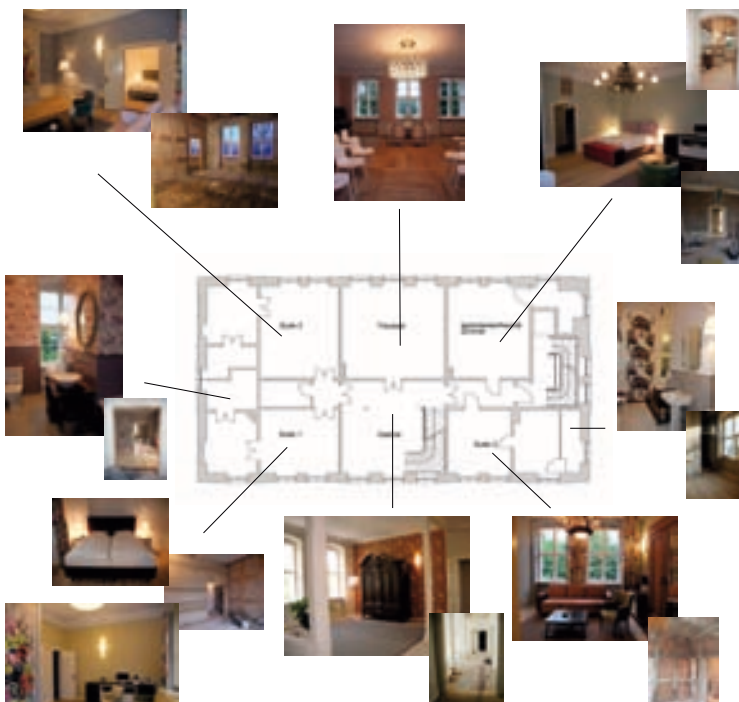
Grundriss Obergeschoss mit Raumdetails 2010/2011

Im Obergeschoss befanden sich vor 1945 die privaten Wohnräume und Gästezimmer der Schlosseigentümer. Durch die Nutzung nach 1945 (u.a. Schule) lagen verschiedene Eingriffe in die Raumstruktur vor. Im Rahmen der Sanierungsarbeiten wurde entschieden, die historische Raumstruktur wieder herzustellen. Am sichtbarsten wird dies in der wieder hergestellten Galerie, die jetzt auch hier wieder über die 3-fensterachsige Dimension verfügt.

Heute befinden sich im Obergeschoss drei Suiten und ein behindertenfreundliches Gästezimmer. Die großzügigen Raumdimensionen ergeben sich aus dem historischen Grundriss. Der in der Mittelachse befindliche Saal wurde mit einem Tafelparkett aus bauzeitlichen Dielen ausgestattet. Die anderen Zimmer verfügen historisch korrekt über Dielen. Im behindertenfreundlichen Gästezimmer befinden sich die einzigen aufgefundenen historischen Wandgestaltungen in dieser Etage. Die Reste einer Supraporte sind als historisches Sichtfenster erlebbar.

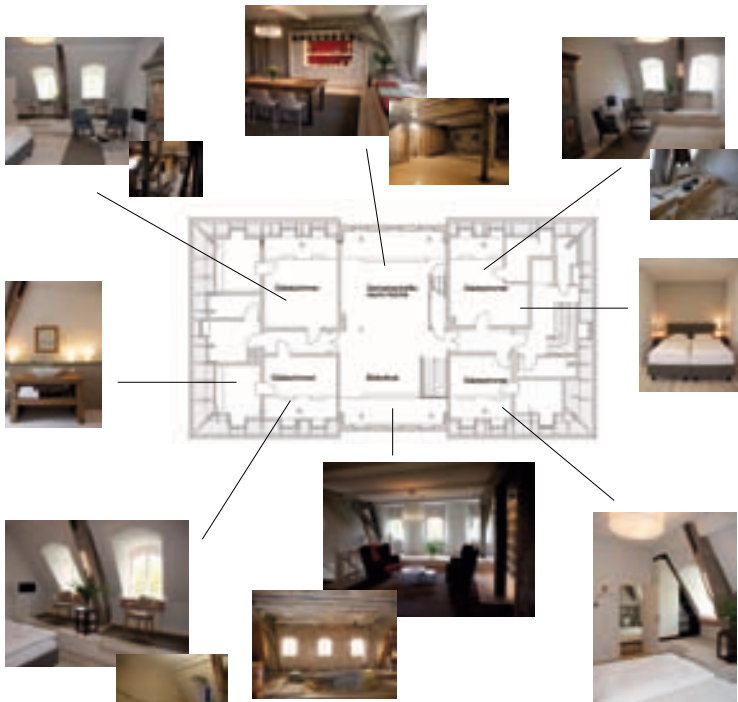
Grundriss Dachgeschoss mit Raumdetails 2011/2012

Das Dachgeschoss beherbergte ursprünglich die Zimmer der Bediensteten und Lagerräume. Auch in diesem Geschoss wurde die historische Grundrissstruktur beibehalten bzw. in Teilen wieder hergestellt. Heute befinden sich hier vier Gaubenzimmer und ein großer Gemeinschaftsbereich. Der Gemeinschaftsbereich nimmt den gesamten dreieckigen Mittelbereich ein. Hier finden sich eine Bibliothek, eine Küche und ein Ess- und Sitzbereich, der allen Nutzern des Schlosses zur Verfügung steht.

Die vier großzügigen Gästezimmer werden vor allem durch die wieder hergestellten Gauben geprägt. Die Haupttreppe in der Mittelachse des Gebäudes wurde zur Erschließung des Dachgeschosses verlängert. Die Ausführung erfolgte in Anlehnung an die vorhandene Treppe und unter intensiver Absprache mit der Denkmalpflege.

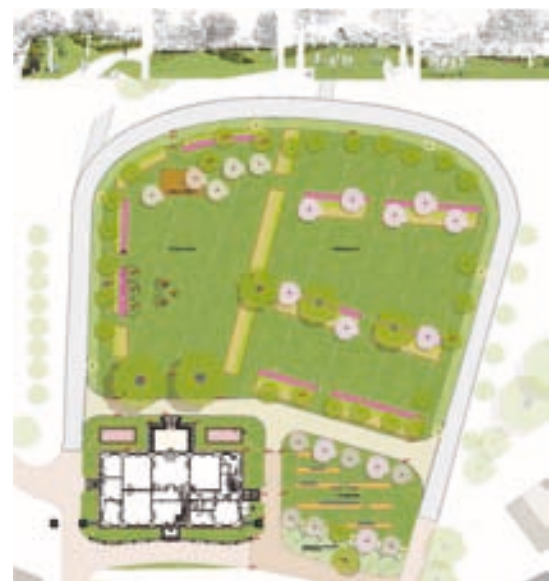
Final ausgeführte Planung

Nur die alten Linden verweisen auf die Zeit vor der Parzellierung des Gartens. Eine historische Gestaltung ist nicht überliefert. Im Rahmen eines Wettbewerbs wurde 2013 eine Lösung umgesetzt, bei der klassische Gartenelemente in moderner Gestaltung eine angemessene Lösung für die besondere Lage des Gartens schaffen.
